2026年常州市公园管理中心文保仿古
类专项维修项目设计方案

设计单位：扬州祥成建筑设计有限公司

2025-12-15

1	龙亭栏杆维修说明-----修施1	备注	东坡公园
2	听雨轩屋面维修-----修施2	备注	荆川公园
3	园中园南门牌坊、廊柱维修-----修施3	备注	荆川公园
4	幸福林亭子维修-----修施4	备注	荆川公园
5	家风馆维修-----修施5	备注	荆川公园
6	武像维修-----修施6	备注	荆川公园
7	武像维修检测报告	备注	荆川公园
8

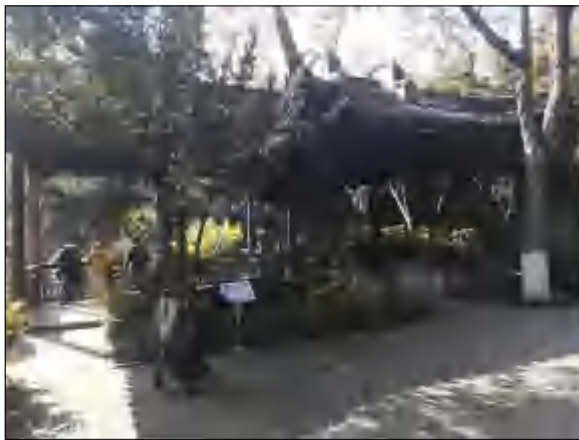
图片编号	现场拍摄的部分细节用以描述破损状况(未编号)
实勘现状	龙亭屋面留存较好；局部滴水瓦、花边瓦缺失；木柱油漆起皮、剥落；
原因分析	年久失修，未定期保养

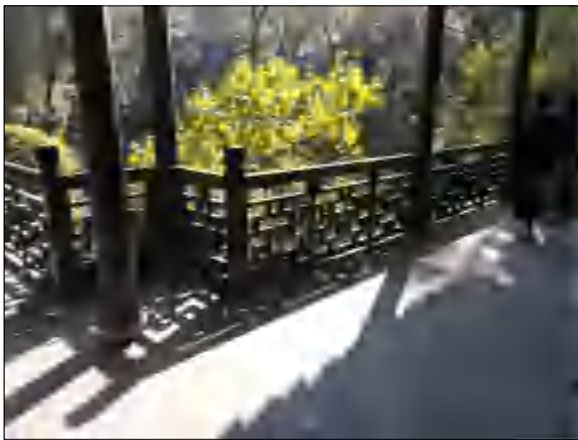
图片编号	现场拍摄的部分细节用以描述破损状况(未编号)
实勘现状	木质官式栏杆局部腐朽；油漆起皮、剥落、褪色
原因分析	年久失修，未定期保养

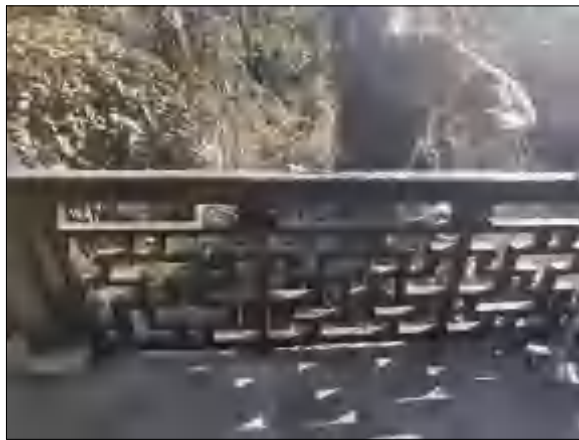
图片编号	现场拍摄的部分细节用以描述破损状况(未编号)
实勘现状	木质官式栏杆局部腐朽；油漆起皮、剥落、退色
原因分析	年久失修，

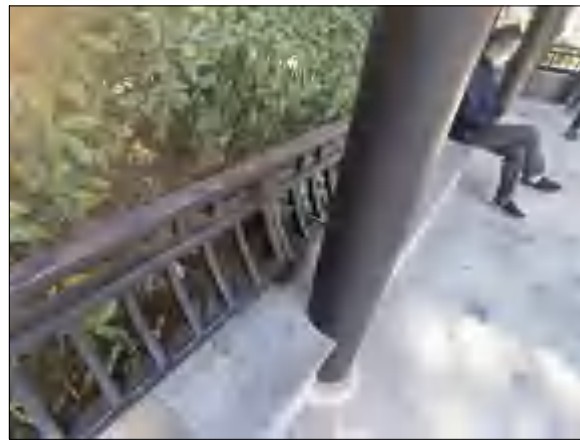
图片编号	现场拍摄的部分细节用以描述破损状况(未编号)
实勘现状	吴王靠松动，局部腐朽断裂；油漆起皮、剥落；
原因分析	年久失修，未定期保养

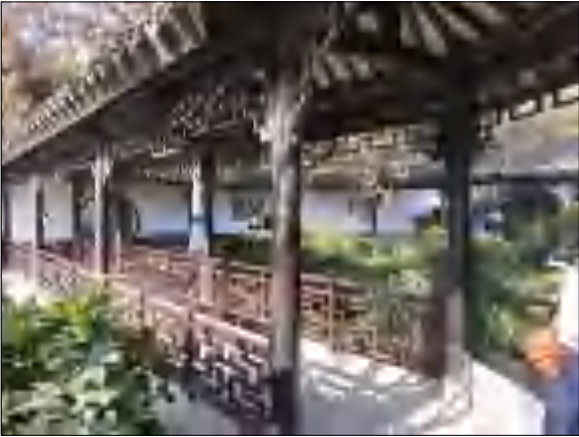
图片编号	现场拍摄的部分细节用以描述破损状况(未编号)	图片编号	现场拍摄的部分细节用以描述破损状况(未编号)	图片编号	现场拍摄的部分细节用以描述破损状况(未编号)	图片编号	现场拍摄的部分细节用以描述破损状况(未编号)
实勘现状	廊柱油漆底漆剥落，面漆起皮、退色。	实勘现状	廊柱油漆底漆剥落，面漆起皮、退色。	实勘现状	廊柱油漆底漆剥落，面漆起皮、退色。	实勘现状	廊柱油漆底漆剥落，面漆起皮、退色；局部廊柱柱
							脚腐烂、糟朽；

- 维修内容：本案为园中园廊柱、南门牌坊修缮设计，修缮后的建筑外立面将保持建筑的原有风貌。鉴于建筑的现场勘测情况，建筑屋面需进行盘瓦维修。因此修缮施工前应严格遵循以下程序要求：首先搭建脚手架完成后对建筑各个部位的详细拍照记录，并做好图样详细测绘的记录工作。屋面修整时由专业人士遵循由上而下的顺序人工拆除，除过程中应尽量减少对原部件的损坏，拆除部位应采取相应技术措施，确保恢复时尽量原位恢复。
- 部分木构件更换（木柱严重腐烂部位），木料选用：均采用老杉木。木材面油漆：铲除原剥落、起皮油漆，采用广漆四遍。
- 其他：（1）施工中除满足本施工图及说明要求外尚应严格按照国家颁发的建筑工程现行施工及验收规范以及建设地区有关主管部门的规定。（2）施工应严格遵守国家现行的施工及验收规范，各工种应密切配合。如有图纸交代不清做法不当处，应及时与设计单位协商解决。（3）所有与外观装饰相关的材料及颜色的选用必须经过设计单位认可。（4）图中尺寸如与现场实际尺寸不符，按现场实际情况实施。（5）本工程所用材料规格，施工要求及验收规则等，除注明者外均按现行《建筑安装工程施工及验收规范》执行。古建部分均按《中华人民共和国行业标准古建修建工程质量检验评定标准（南方地区）》（JJ70-96）中有关规定执行。

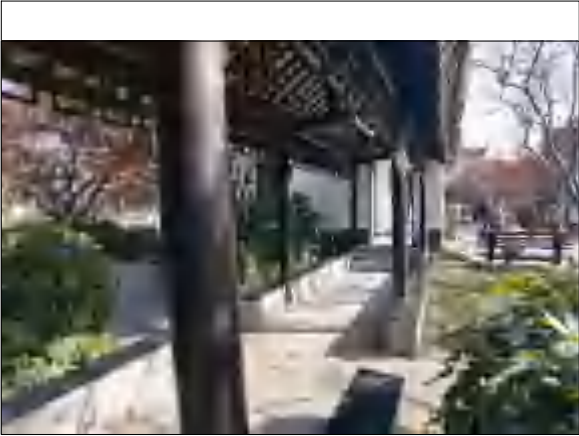
图片编号	现场拍摄的部分细节用以描述破损状况(未编号)	图片编号	现场拍摄的部分细节用以描述破损状况(未编号)	图片编号	现场拍摄的部分细节用以描述破损状况(未编号)	图片编号	现场拍摄的部分细节用以描述破损状况(未编号)
实勘现状	廊柱油漆底漆剥落，面漆起皮、退色。	实勘现状	牌坊整体木构件油漆起皮、剥落；	实勘现状	转角斗拱及内部摔网椽、排条、老嫩戗油漆起皮、剥落；封檐板、垫拱板等均油漆起皮、退色。	实勘现状	转角斗拱及内部摔网椽、排条、老嫩戗油漆起皮、剥落；封檐板、垫拱板等均油漆起皮、退色。
