常州市文物保护单位浩然亭修缮设计方案（核准稿）

项目名称：常州市文物保护单位浩然亭修缮设计方案

项目地点：人民公园内

勘察设计单位：扬州祥成建筑设计有限公司

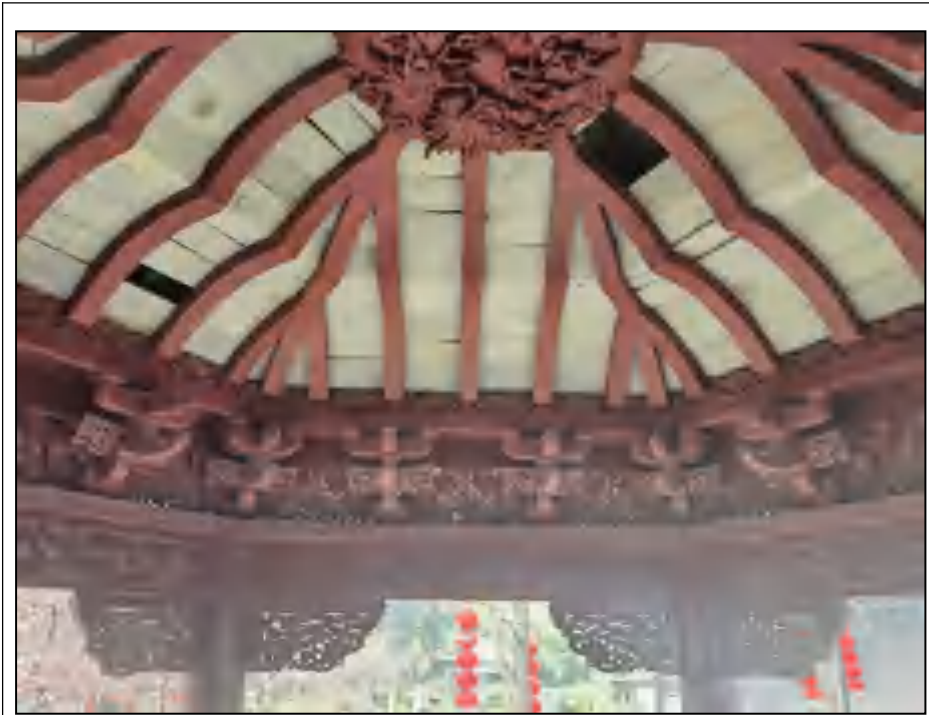
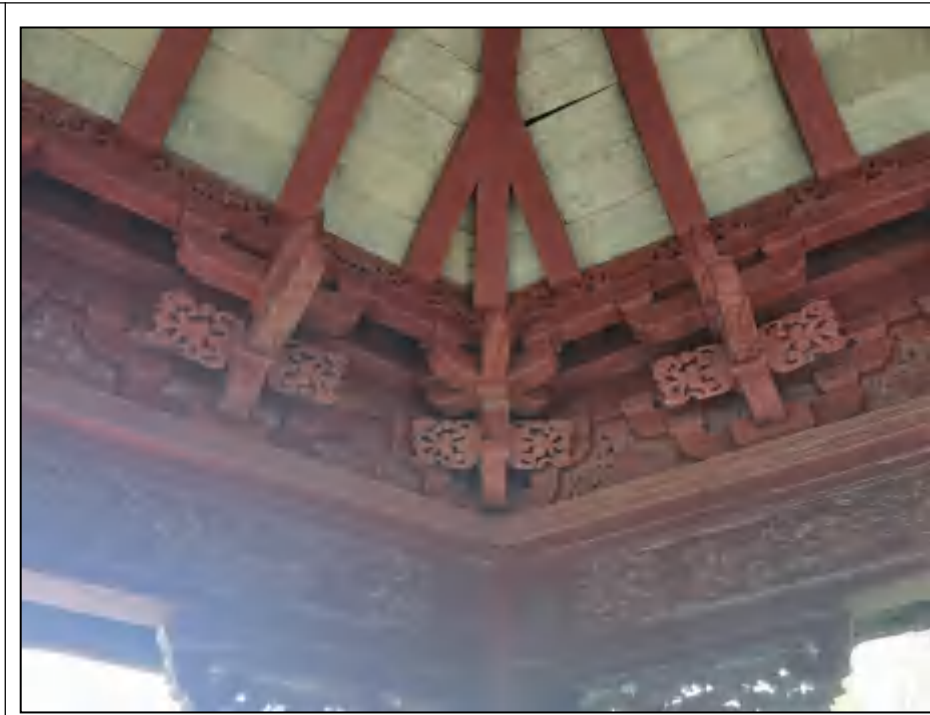
图片编号	P004	图片编号	P005	图片编号	P006
照片叙述	刨面望砖顶	照片叙述	刨面望砖顶	照片叙述	刨面望砖顶
实勘现状及产生原因分析	<p>实勘现状： 刨面望砖缺失、位移、松动</p> <p>产生原因分析： 人为因素。</p>	<p>实勘现状及产生原因分析</p>	<p>实勘现状： 刨面望砖缺失、位移、松动；斗拱昂缺失断裂；</p> <p>产生原因分析： 人为因素；年久失修。</p>	<p>实勘现状及产生原因分析</p>	<p>实勘现状： 刨面望砖缺失、位移、松动</p> <p>产生原因分析： 人为因素。</p>

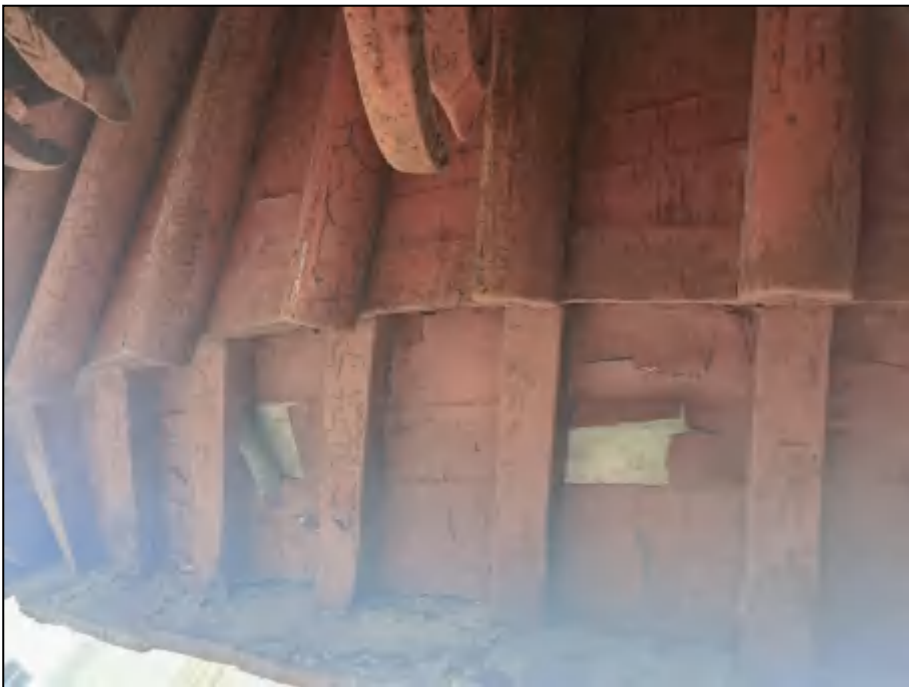
图片编号	P007	图片编号	P008	图片编号	P009
照片叙述	木柱转角部位	照片叙述	摔网椽、飞椽部位	照片叙述	摔网椽、飞椽部位
实勘现状及产生原因分析	<p>实勘现状（整体）： 摔网椽、出檐椽、飞椽、立脚飞椽腐朽、断裂，表层油漆剥落；封檐板受潮翘曲、霉变、断裂，油漆剥落。</p> <p>产生原因分析： 长期经受风吹、日晒、雨淋、霜冻等气候因素，未及时保养。</p>

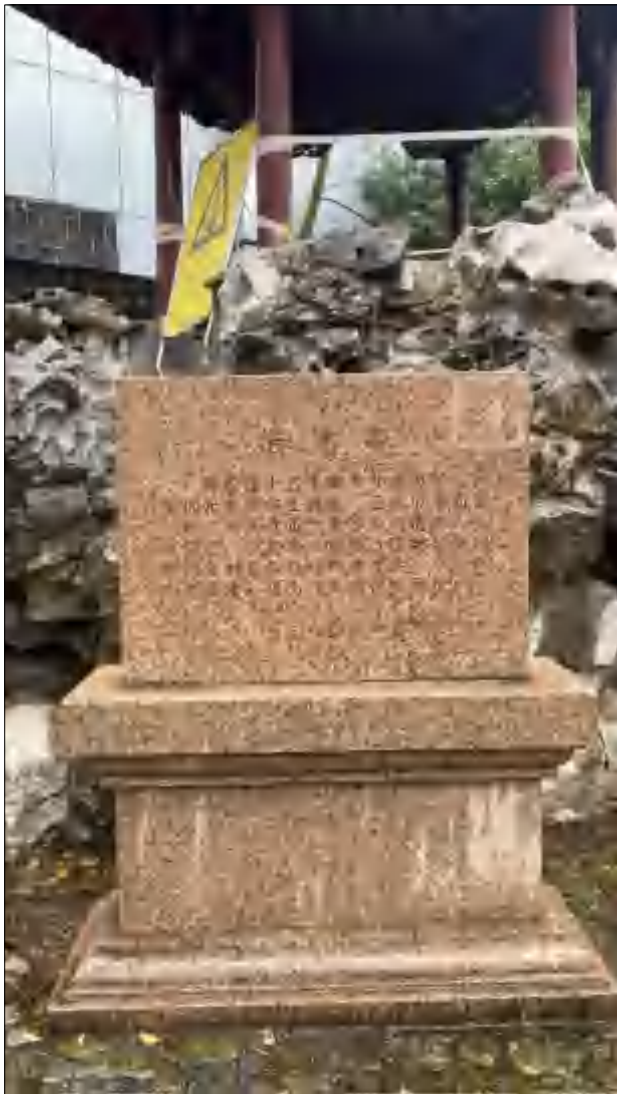
碑文现状

浩然亭
明正德十五年御史叶忠为纪念宋末抗元死难将士姚嵩、王安节等而建。取文天祥《正气歌》中“浩然”二字命名。原在忠义祠后，清乾隆年间阳湖县知县陈廷柱移建于此。一九八四年重建。现为市文物保护单位。
二〇〇一年五月立

备注：按原式样重新制碑文，碑文按整改碑文阴刻。
