2026年常州市公园管理中心文保仿古
类专项维修项目设计方案

设计单位：扬州祥成建筑设计有限公司

2025-12-15

1	龙亭栏杆维修说明-----修施1	备注	东坡公园
2	听雨轩屋面维修-----修施2	备注	荆川公园
3	园中园南门牌坊、廊柱维修-----修施3	备注	荆川公园
4	幸福林亭子维修-----修施4	备注	荆川公园
5	家风馆维修-----修施5	备注	荆川公园
6	武像维修-----修施6	备注	荆川公园
7	武像维修检测报告	备注	荆川公园
8

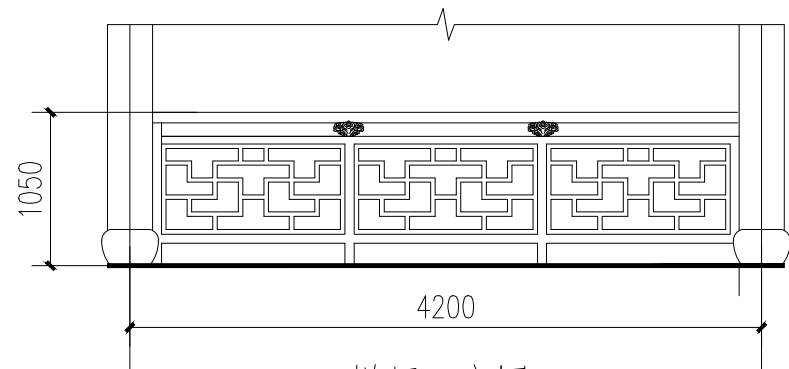
栏杆示意图

图片编号	现场拍摄的部分细节用以描述破损状况(未编号)
实勘现状	木质官式栏杆局部腐朽；油漆起皮、剥落、褪色
原因分析	年久失修，未定期保养

图片编号	现场拍摄的部分细节用以描述破损状况(未编号)
实勘现状	木质官式栏杆局部腐朽；油漆起皮、剥落、退色
原因分析	年久失修，

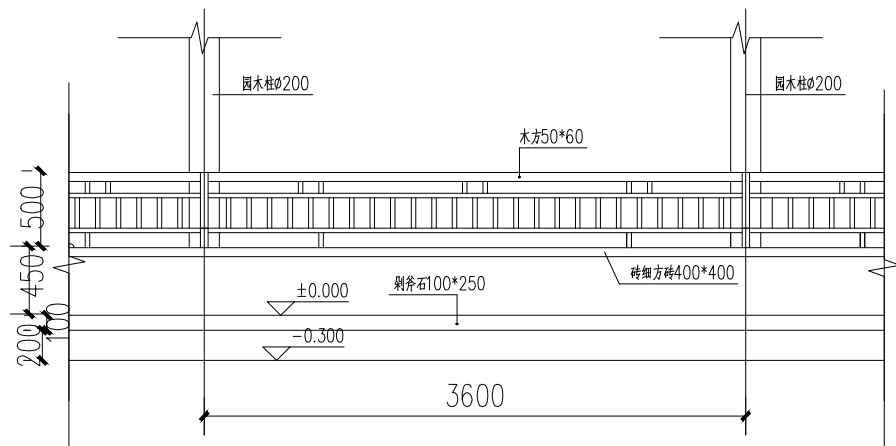
吴王靠示意图

图片编号	现场拍摄的部分细节用以描述破损状况(未编号)
实勘现状	吴王靠松动，局部腐朽断裂；油漆起皮、剥落；
原因分析	年久失修，未定期保养

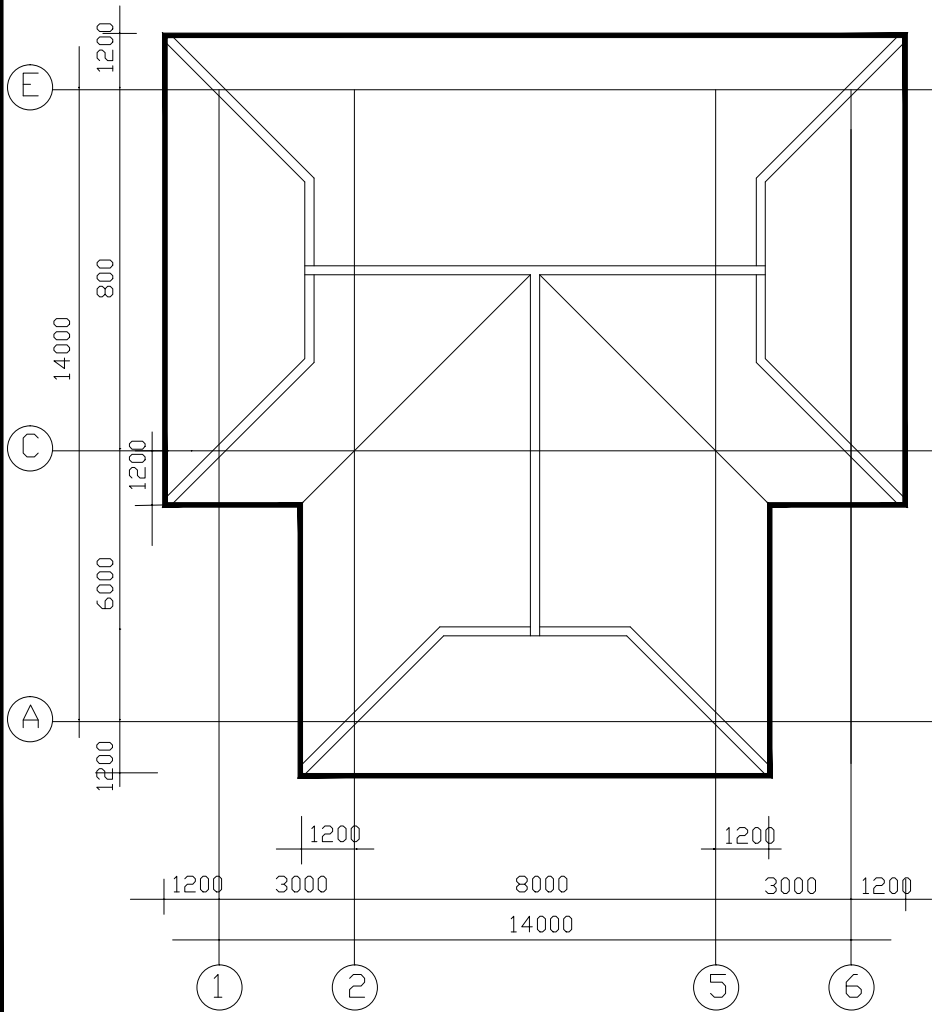
听雨轩屋面图

图片编号	现场拍摄的部分细节用以描述破损状况(未编号)	图片编号	现场拍摄的部分细节用以描述破损状况(未编号)	图片编号	现场拍摄的部分细节用以描述破损状况(未编号)	图片编号	现场拍摄的部分细节用以描述破损状况(未编号)
实勘现状	屋面小青瓦缺失、移位；檐口附件局部缺失，封檐板局部残损，油漆剥落；	实勘现状	屋面小青瓦缺失、移位；檐口附件局部缺失，封檐板局部残损，油漆剥落；	实勘现状	出檐椽油漆起皮、剥落；局部腐朽	实勘现状	室内石膏板吊顶发霉、污损；
原因分析	年久失修，自然风化，动物攀爬等因素	原因分析	年久失修，自然风化，动物攀爬等因素	原因分析	年久失修，油漆底灰、中灰使用材料不当，不能使用腻子粉批嵌，遇风雨易残损；	原因分析	屋面渗水，导致石膏板受潮，发霉、污损

- 1.维修内容：本案为听雨轩修缮设计，修缮后的建筑外立面将保持建筑的原有风貌。鉴于建筑的现场勘测情况，建筑屋面需进行盘瓦维修。因此修缮施工前应严格遵循以下程序要求：首先搭建脚手架完成后对建筑各个部位的详细拍照记录，并做好图样详细测绘的记录工作。屋面修整时由专业人士遵循由上而下的顺序人工拆除，除过程中应尽量减少对原部件的损坏，拆除部位应采取相应技术措施，确保恢复时尽量原位恢复。
- 2.屋面维修：（1）屋面整体盘瓦翻修，做法如下：b,20-40厚1:1:6混合砂浆找平；c,4厚SBS防钉穿自闭式防水卷材；d,满铺0.8厚钢丝网，菱孔15×40，搭接处用18号镀锌钢丝网绑扎，20-40厚1:3水泥砂浆找坡；e,坐浆盖瓦（压六露四）
- 3.涂料部分：a,铲除需要修补部分的面层及剥落严重的粉刷层；b,1:3水泥砂浆粉刷层局部修补；c,二底二面，乳胶漆（内/外）饰面；
- 4.部分木构件更换（木椽、封檐板等上架附件），木料选用：均采用老杉木。木材面油漆：铲除原剥落、起皮油漆，采用广漆四遍

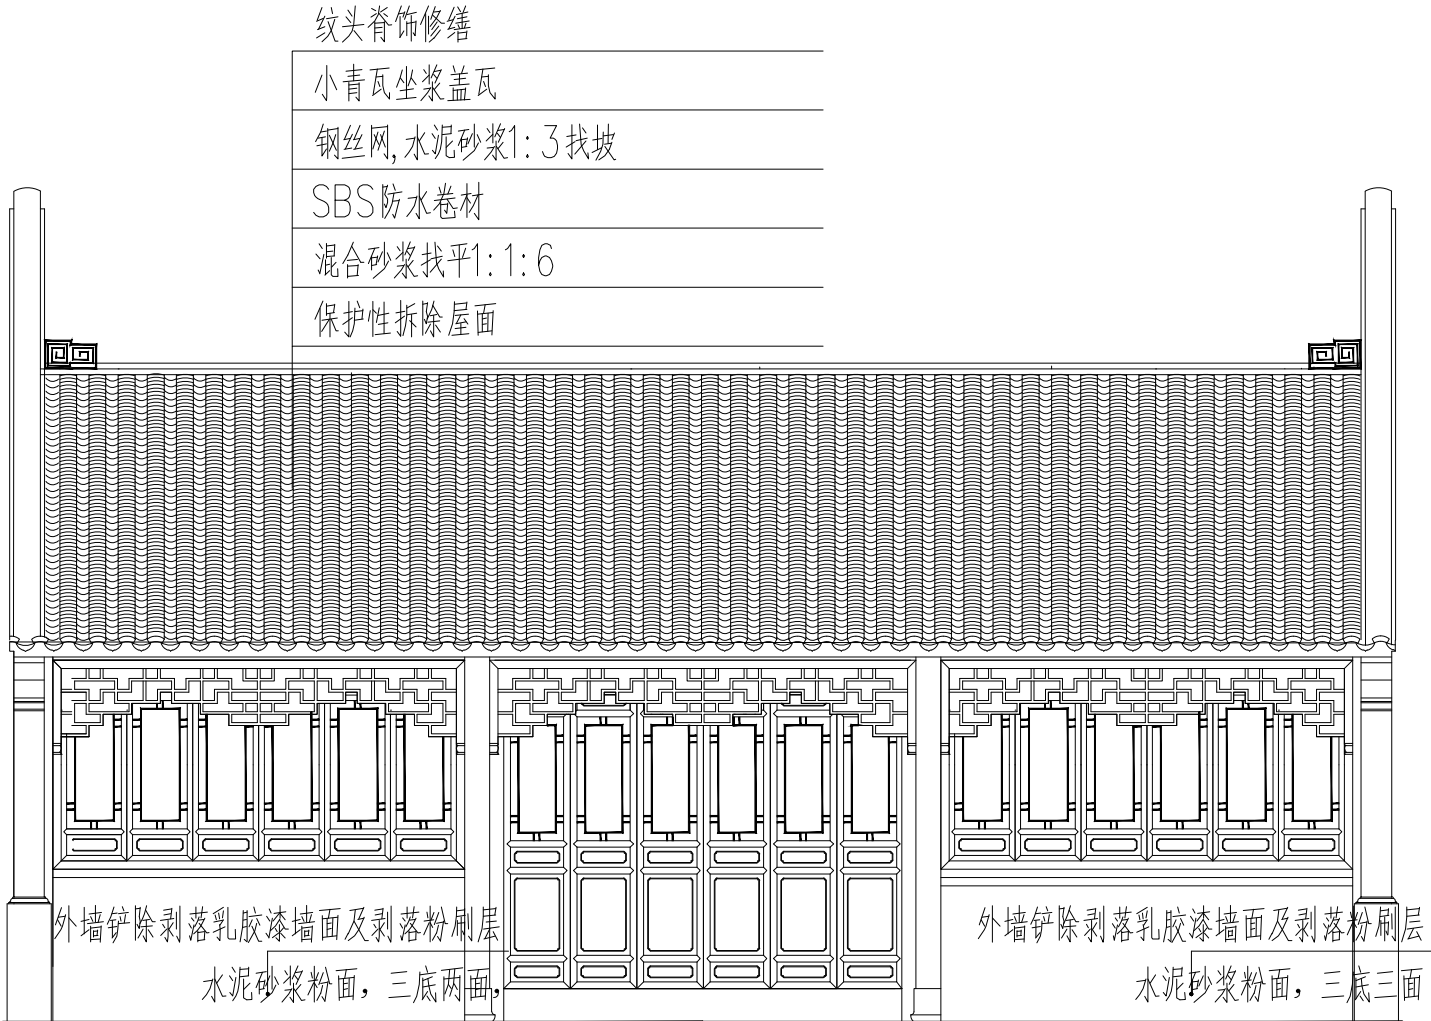
家风馆修缮示意图

图片编号	现场拍摄的部分细节用以描述破损状况(未编号)	图片编号	现场拍摄的部分细节用以描述破损状况(未编号)	图片编号	现场拍摄的部分细节用以描述破损状况(未编号)	图片编号	现场拍摄的部分细节用以描述破损状况(未编号)
实勘现状	立面二路飞脚剥落，退色，观音兜残损，乳胶漆起皮、剥落；窗挑屋檐小青瓦松动，位移，局部缺失	实勘现状	纹头脊退色，残损；甘蔗脊二路线条残损；攀脊剥落；屋面小青瓦缺失，瓦垄位移；檐口附件局部缺失；封檐板局部残损，油漆剥落；	实勘现状	长窗油漆较好；立柱油漆起皮，剥落；短窗框油漆起皮剥落；	实勘现状	室内石膏板吊顶发霉、污损；
原因分析	年久失修，自然风化，动物攀爬等因素	原因分析	年久失修，自然风化，动物攀爬等因素	原因分析	年久失修，油漆底灰、中灰使用材料不当，不能使用腻子粉批嵌，遇风雨易残损；	原因分析	屋面渗水，导致石膏板受潮，发霉、污损

- 1.维修内容：本案为家风馆修缮设计，修缮后的建筑外立面将保持建筑的原有风貌。鉴于建筑的现场勘测情况，建筑屋面需进行盘瓦维修。因此修缮施工前应严格遵循以下程序要求：首先搭建脚手架完成后对建筑各个部位的详细拍照记录，并做好图样详细测绘的记录工作。屋面修整时由专业人士遵循由上而下的顺序人工拆除，除过程中应尽量减少对原部件的损坏，拆除部位应采取相应技术措施，确保恢复时尽量原位恢复。
- 2.屋面维修：（1）屋面整体盘瓦翻修，做法如下：b,20-40厚1:1.6混合砂浆找平；c,4厚SBS防钉穿自闭式防水卷材；d,满铺0.8厚钢丝网，菱孔15×40，搭接处用18号镀锌钢丝网绑扎，20-40厚1:3水泥砂浆找坡；e,坐浆盖瓦（压六露四）
- 3.涂料部分：a,铲除需要修补部分的面层及剥落严重的粉刷层；b,1:3水泥砂浆粉刷层局部修补；c,二底二面，乳胶漆（内/外）饰面；
- 4.部分木构件更换（木椽、封檐板等上构架附件），木料选用：均采用老杉木。木材面油漆：铲除原剥落、起皮油漆，采用广漆四遍
- 5.其他：（1）施工中除满足本施工图及说明要求外尚应严格按照国家颁发的建筑工程现行施工及验收规范以及建设地区有关主管部门的规定。（2）施工应严格遵守国家现行的施工及验收规范，各工种应密切配合。如有图纸交代不清做法不当处，应及时与设计单位协商解决。（3）所有与外观装饰相关的材料及颜色的选用必须经过设计单位认可。（4）图中尺寸如与现场实际尺寸不符，按现场实际情况实施。（5）本工程所用材料规格，施工要求及验收规则等，除注明者外均按现行《建筑安装工程施工及验收规范》执行。古建部分均按《中华人民共和国行业标准古建筑建筑工程质量检验评定标准（南方地区）》（JJ70-96）中有关规定执行。

维修内容	单位	数量	备注
1	盘瓦翻修	m²	105	盘瓦翻修、更换50%
2	甘蔗脊、纹头2个	m	10	纹头修补、甘蔗脊修补
3	檐口滴水瓦	m	20	更换 50%
4	木构件油漆	m²	18	封檐板及木柱，广漆4遍
5	涂料部分	m²	50	铲除原剥落层。二底二面。
6	封檐板更换	m	20	更换腐朽的封檐板
7	瓦口板更换	m	20	瓦口板更换
8	檐口木构附件	m	60	眼沿、勒望
